GRADO EN ARQUITECTURA TÉCNICA Y EDIFICACIÓN
TRABAJO DE FIN DE GRADO

REHABILITACIÓN DE VIVIENDA UNIFAMILIAR

Proyectista: IVÁN GODET ESPALLARGAS
Director: ALBERT SÁNCHEZ RIERA
Convocatòria: ABRIL – MAYO 2018

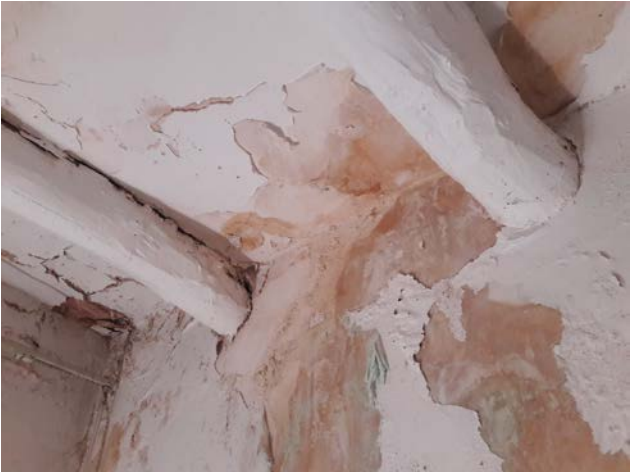
Imagen 2.6.6. Humedades debajo de terraza.

Terraza: Impermeabilización completa de la terraza.

Antes de iniciar los trabajos se eliminará la suciedad y el polvo mediante un lavado de agua limpia a presión, y los microorganismos con una disolución de agua y lejía. Posteriormente se procederá a un intenso barrido. Usar el mortero reparador, para reparar zonas poco consistentes o disgregadas, así como para eliminar irregularidades que puedan crear variaciones de espesor importantes. Se efectuará la media caña en los encuentros con los paramentos verticales con mortero reparador. Vertido de recredido y formación de pendientes con un espesor medio de 5cm de mortero M-5. Sobre la superficie, aplicar una imprimación de poliuretano líquido, aplicación de dos manos en sentido transversal de poliuretano líquido. colocación de lámina geotextil reforzada en los encuentros singulares y solapes Corte, ajuste y colocación del aislamiento y colocación de la capa separadora bajo protección. Vertido, extendido y regleado del material de agarre o nivelación. Replanteo de las juntas del pavimento. Replanteo del pavimento y fajeado de juntas y puntos singulares. Colocación de las baldosas con junta abierta. Sellado de juntas de pavimento y perimetrales. Rejuntado del pavimento.
